COMUNE DI VILLACIDRO

STUDIO DI VARIANTE GEOMORFOLOGICA DEL TERRITORIO COMUNALE

RELAZIONE GEOLOGICA E GEOTECNICA

**Studio di Variante alle perimetrazioni del pericolo geomorfologico
settore geologico e geotecnico
(Art. 37 c 3 l b NTA PAI 2019)**

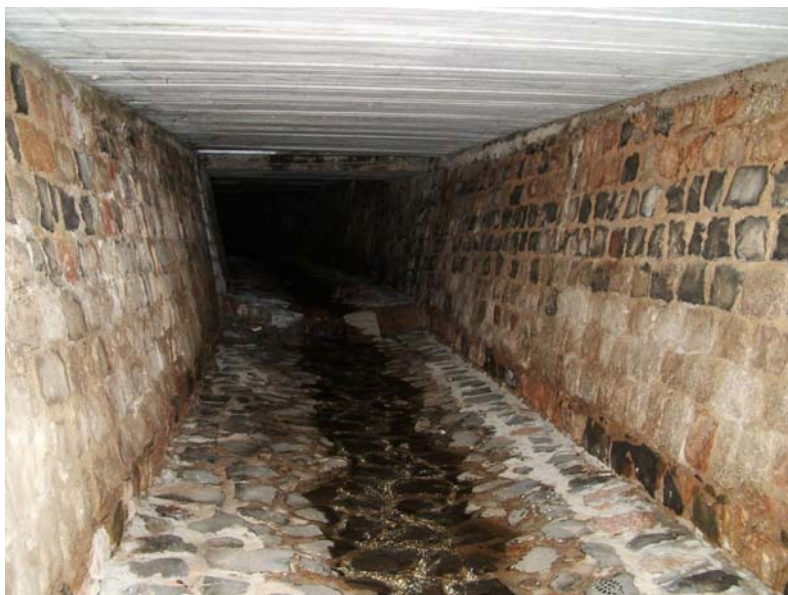
Foto – immagine del settore tombato del Rio Fluminera, con opere in pietra e cls e copertura carrabile (parte dell'attuale viale Don Bosco) – vedi sezione schematica soprastante

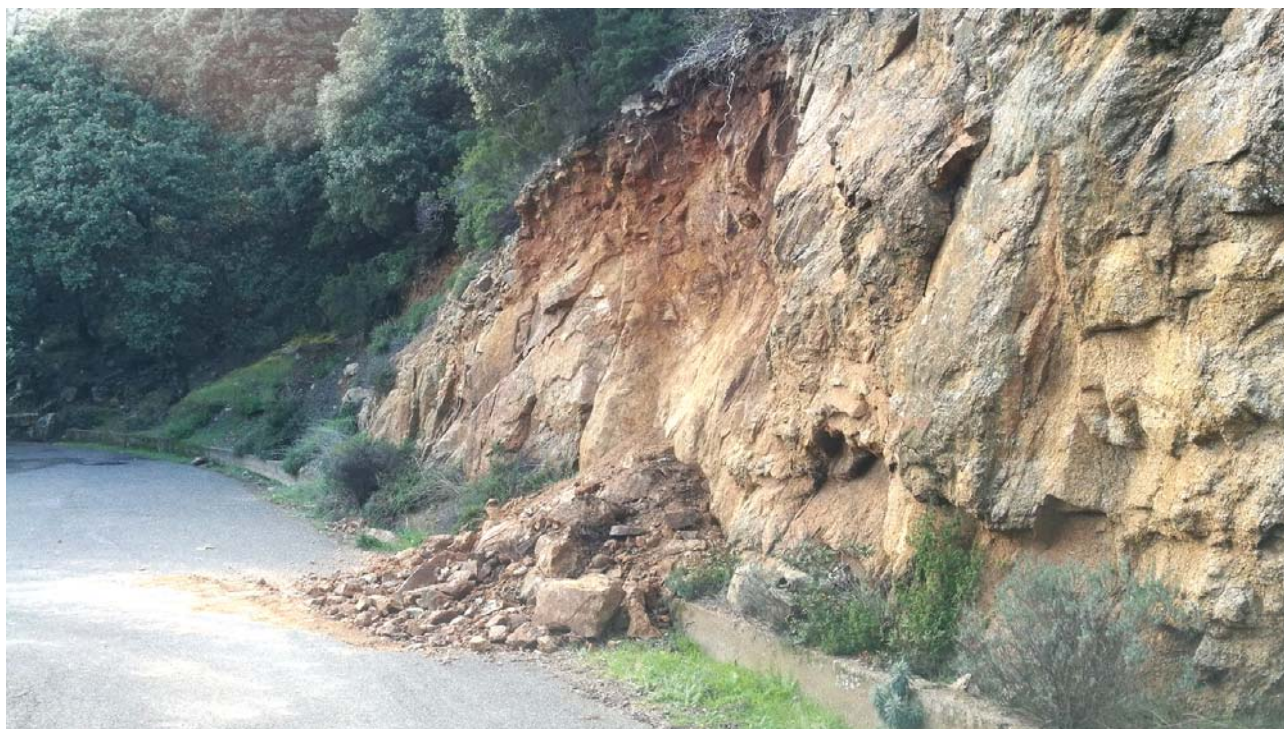
Foto – Strada Comunale Fluminera-Genna Frocciddaras-Coxinas

Mappa – I tre tagli stradali instabili sulla comunale Fluminera-Genna Frocciddaras-Coxinas

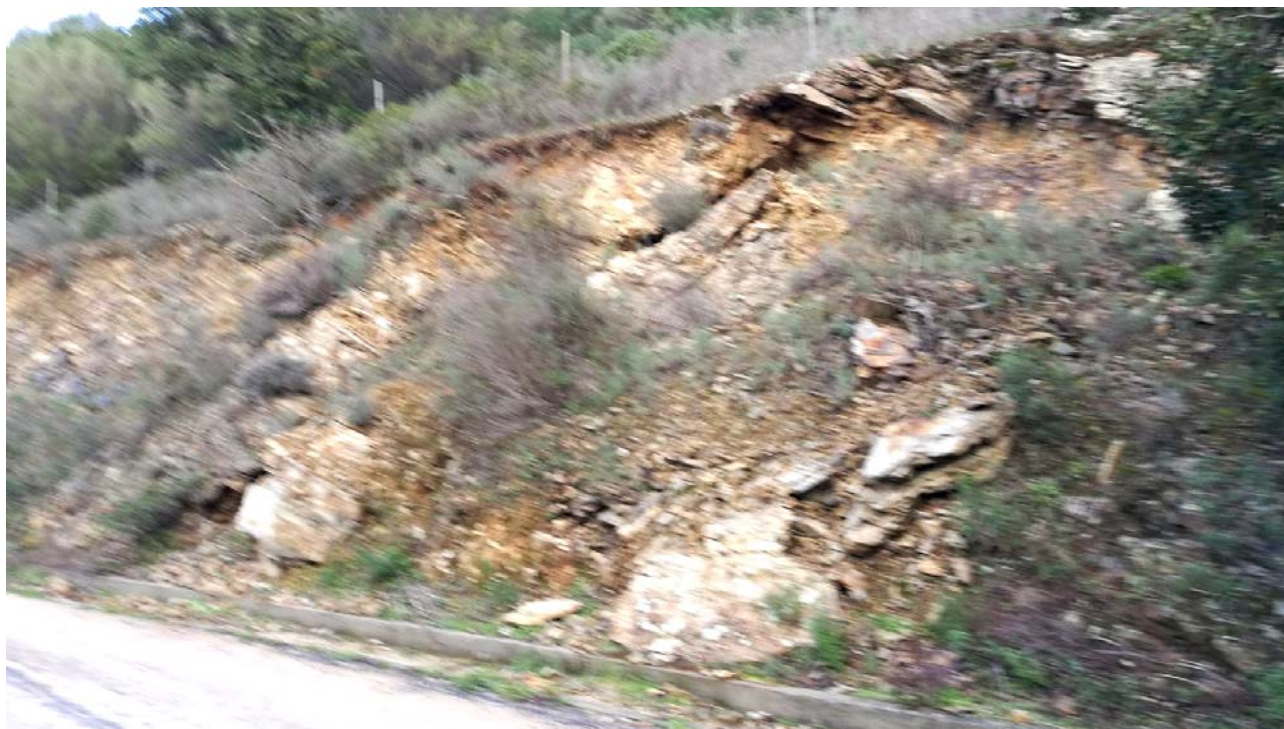
Foto – Uno dei tagli instabili lungo Strada Circumlacuale destra del Lago del Leni

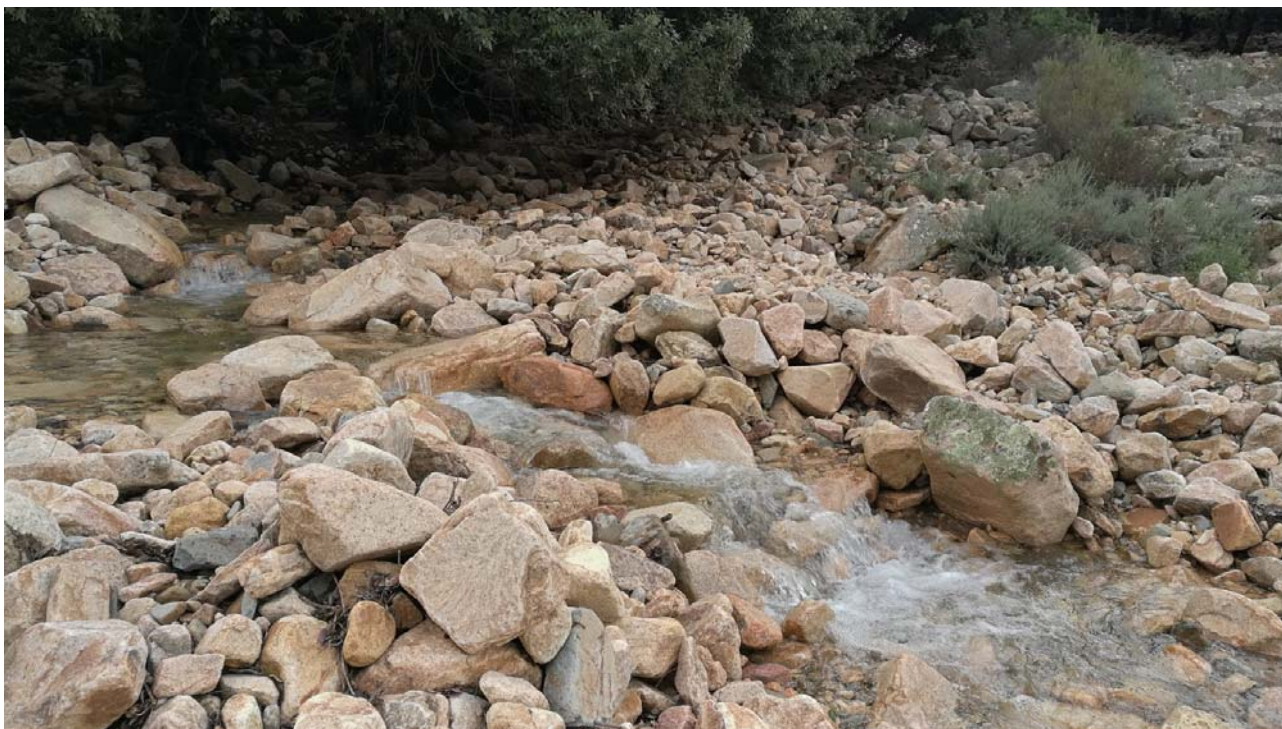
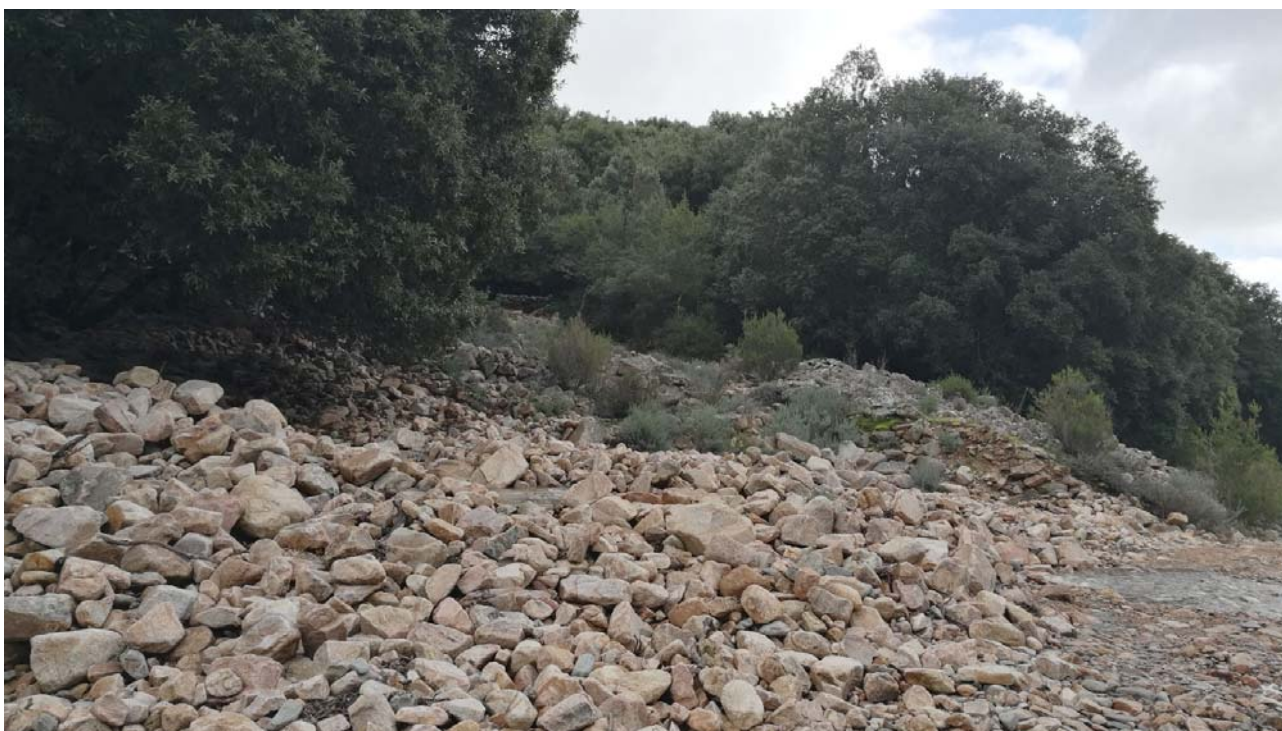
Foto – Strada Fondovalle Leni tra Caserma Forestale Monti Mannu e Traversa acquedotto

Qui è ben visibile come i depositi del corso d'acqua affluente in sinistra idrografica del Leni formino una piccola conoide allo sbocco nella valle del Leni

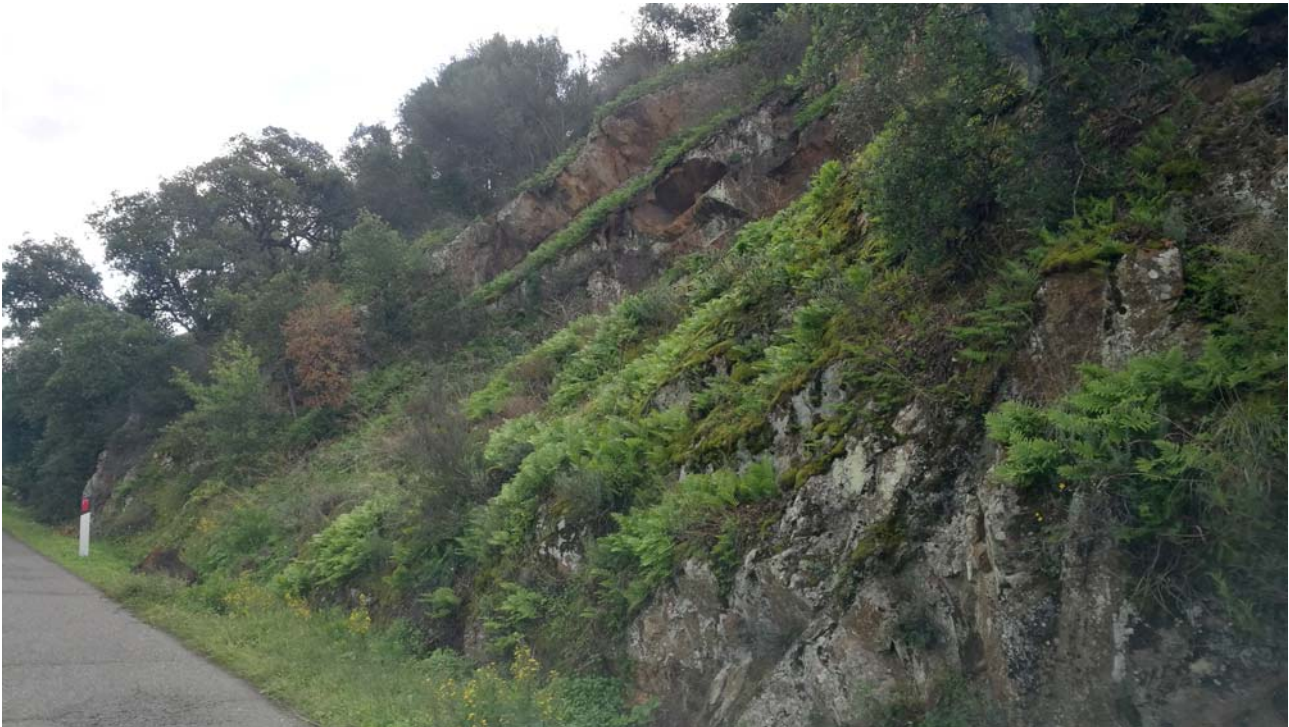
Foto – Piccola frana del 15 ottobre 2020 sulla ex SS196 (sopra e sotto)

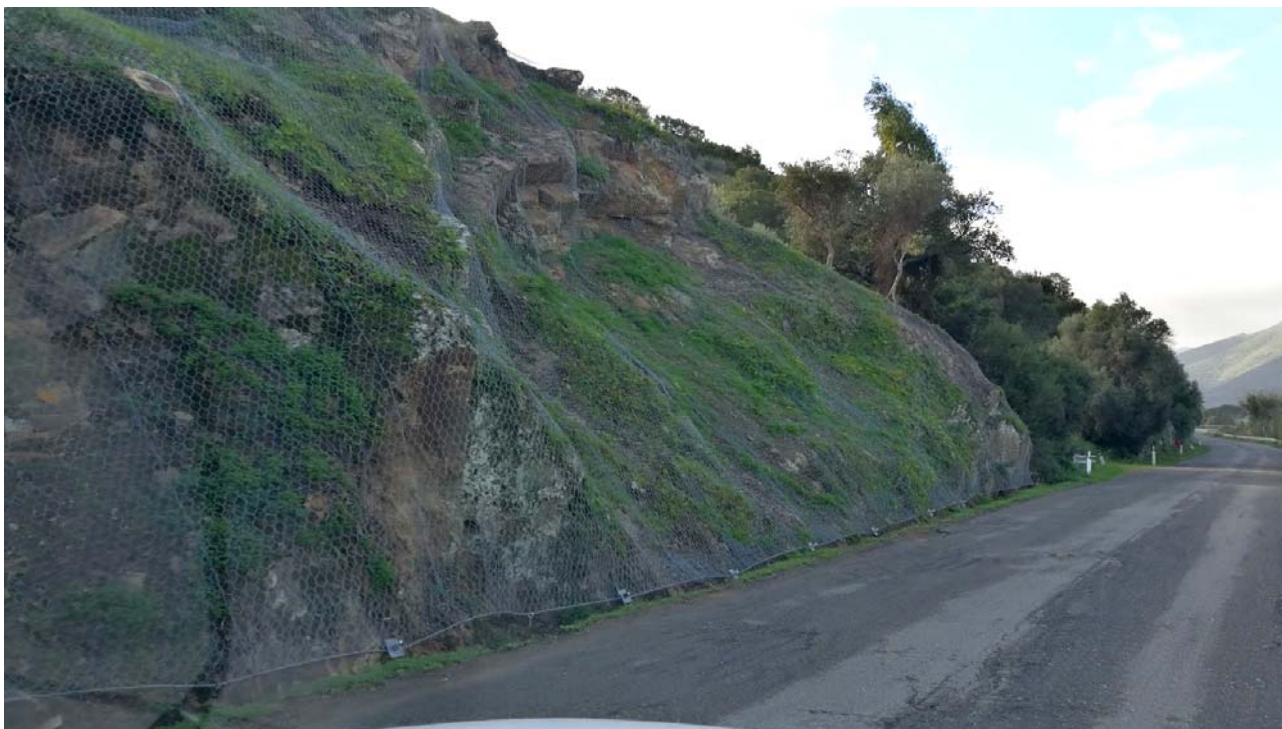
Foto – Piccola frana del 15 ottobre 2020 sistemata (sopra) e sua rappresentazione in mappa (sotto)

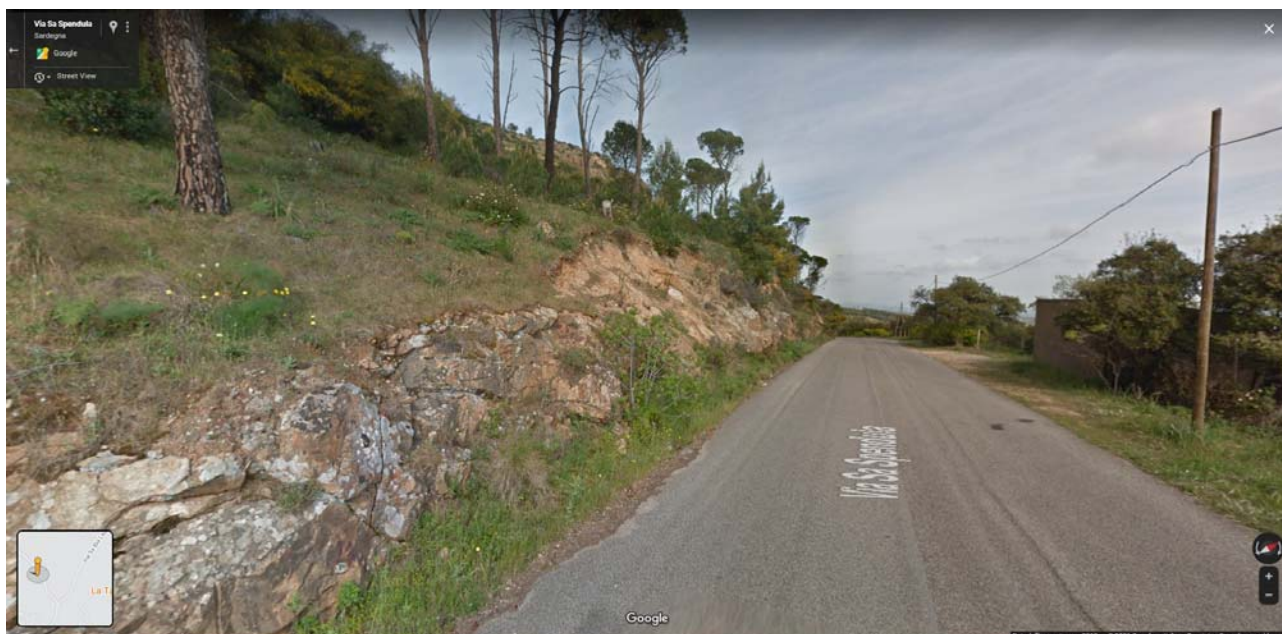
Foto – Taglio stradale in frana del gennaio 2021 (sopra) sulla Strada Villacidro-Hotel ESIT – Sa Spenula e sua rappresentazione in mappa (sotto)
